# historische Zisternen

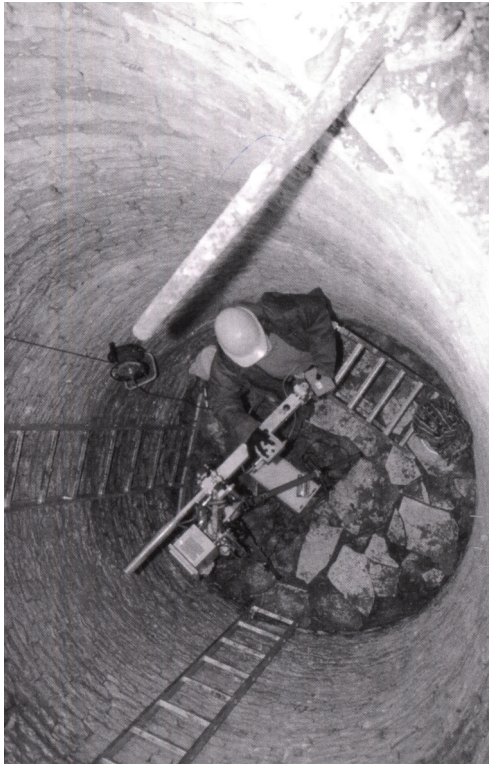
Der Tankzisternenboden besteht aus starken Kalksteinplatten, das Aufgehende der Zisterne aus trocken, teils sehr eng gesetzten Kalkbruchsteinplatten. Die meisten Bruchsteine sind wohl nur grob zugerichtet an Ort und Stelle gelangt und erst nach dem Einsetzen nachgearbeitet und der Zisterne angepasst worden.

Die Tankzisterne wurde von einem Gewölbe aus unvermörtelten Kalksteinen abgeschlossen. Zur Abdichtung ist die Zisterne außen von einem 25-30 cm starken und verdichteten Lehmummantelung umgeben. Zu- und Ablauf sind wohl oberhalb der Lehmummantelung zu vermuten. Die Zisterne wird mit dem südöstlich gelegenen ehemaligen Probsteigebäude des Klosters Prüfening als Bezugsbauwerk in unmittelbare Verbindung gesetzt. Dieses Gebäude, heute als Rathaus genutzt, wurde 1746/51 als Repräsentations- und Verwaltungsbau errichtet; eine gesicherte Wasserversorgung für ein solches Gebäude ist naheliegend zu vermuten. Die räumliche Nähe zur Zisterne erlaubt die Schlußfolgerung, dass die Zisterne zeitgleich mit dem Probsteigebäude errichtet wurde.
